Azeville – Les Campagnettes, batteries et casino

Fouille programmée (2018)

Cyrille Billard

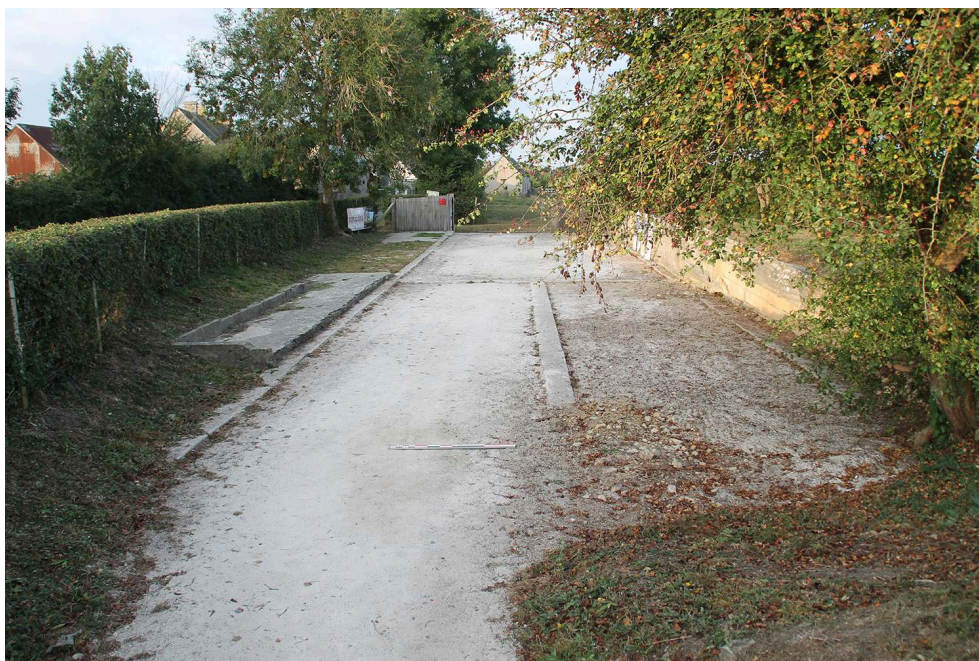
Fig. 2 – Vue d'ensemble avant fouille depuis l'est
